LA ROVINA DEL PELMO

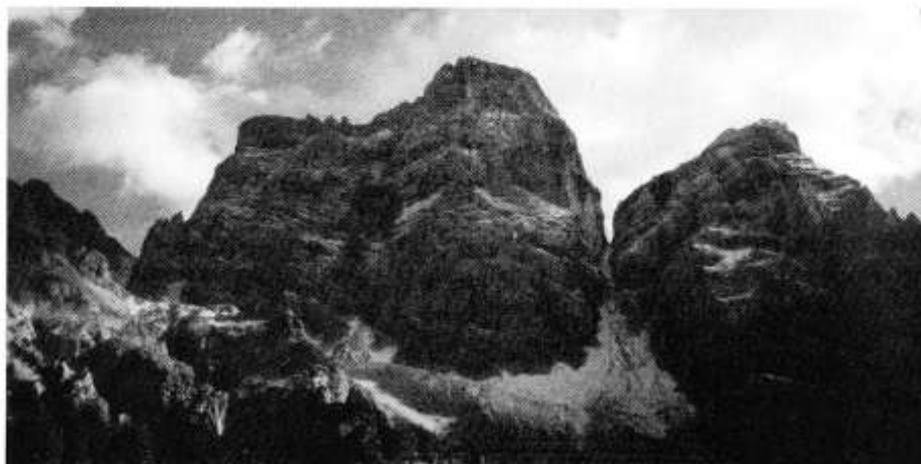
Anche da lungi è visibile la rovina originatasi alla base della Fessura nel settembre '94

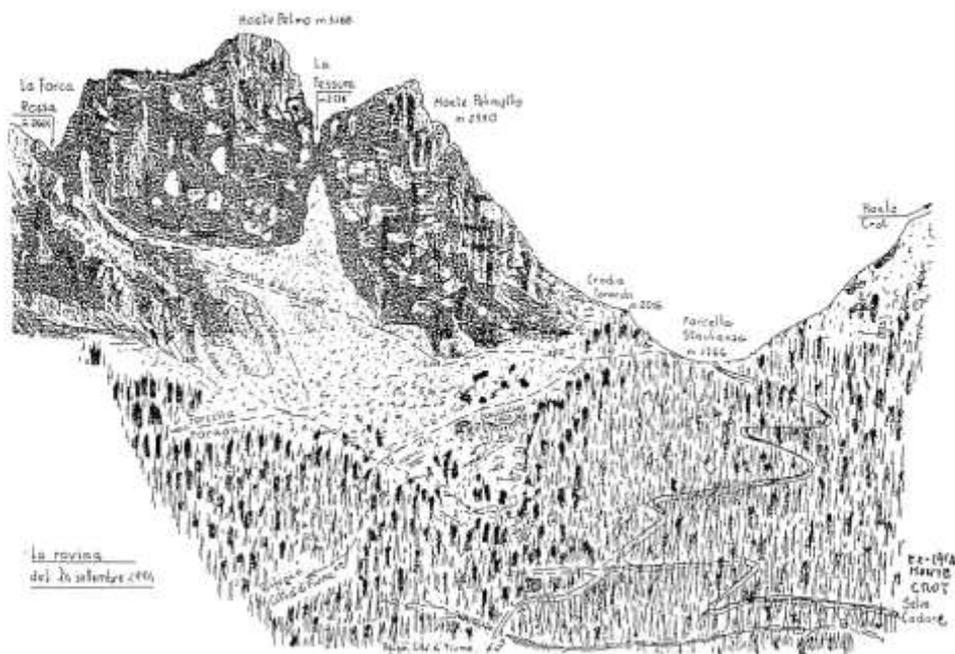
Prima dell'evento . . .

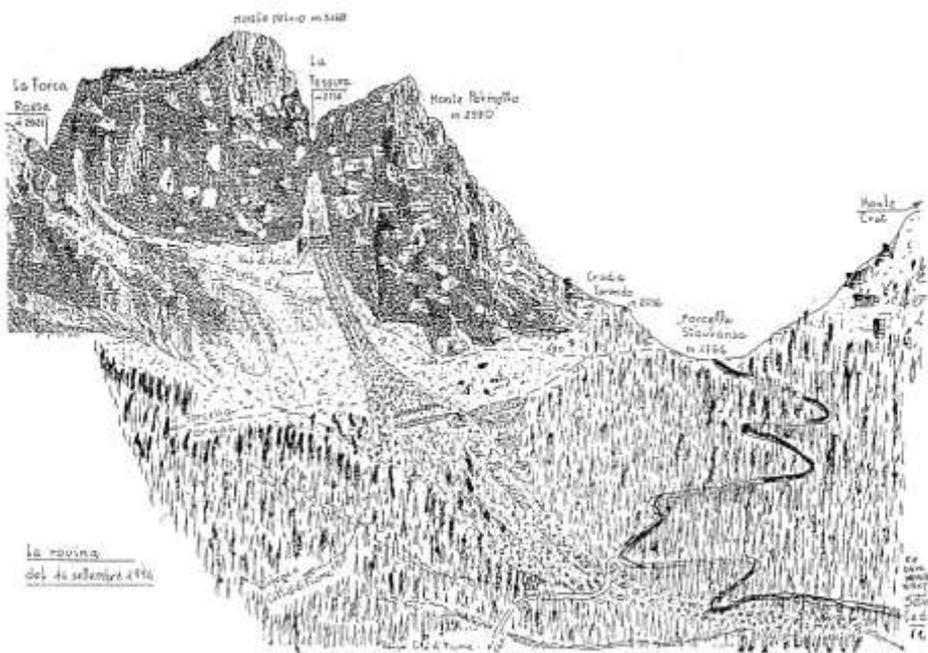
... e dopo (disegni di A. Bonaldi)

Alla base della "Fessura", sul versante che si affaccia verso il Rifugio Fiume, a quota 2300 circa, su quel ghiaione che tanti di noi hanno avuto occasione di percorrere gioiosamente in discesa, si è mobilitato un trasporto di massa, di una miscela di acqua e materiale detritico, del volume di circa 200-250.000 metri cubi. Il fenomeno, nella parte superiore, ha inciso nel ghiaione un canale di larghezza variabile tra i 50 e 70 metri e profondo circa 10 m. asportando parte del sentiero C.A.I. n. 480.

Nella parte inferiore ha travolto numerosi alberi, trasportato massi del volume di qualche metro cubo, ostruita la strada statale della Forcella Staulanza e quella del Formai (segnavia C.A.I. 467) di accesso alla Malga Fiorentina e al Rifugio Città di Fiume, distrutto una delle opere di presa dell'acquedotto di Selva di Cadore e dopo un percorso di circa 4 km. si è arrestata in prossimità del torrente Fiorentina e della ex cava di inerti del Monte Crot, depositando il materiale su un fronte di larghezza variabile tra i 100 e 150 m.
